**河津清涧河津市华辉杰能源有限公司**  
**“11·27”一般高处坠落事故调查报告**

**河津市人民政府事故调查组**

**2024年2月13日**

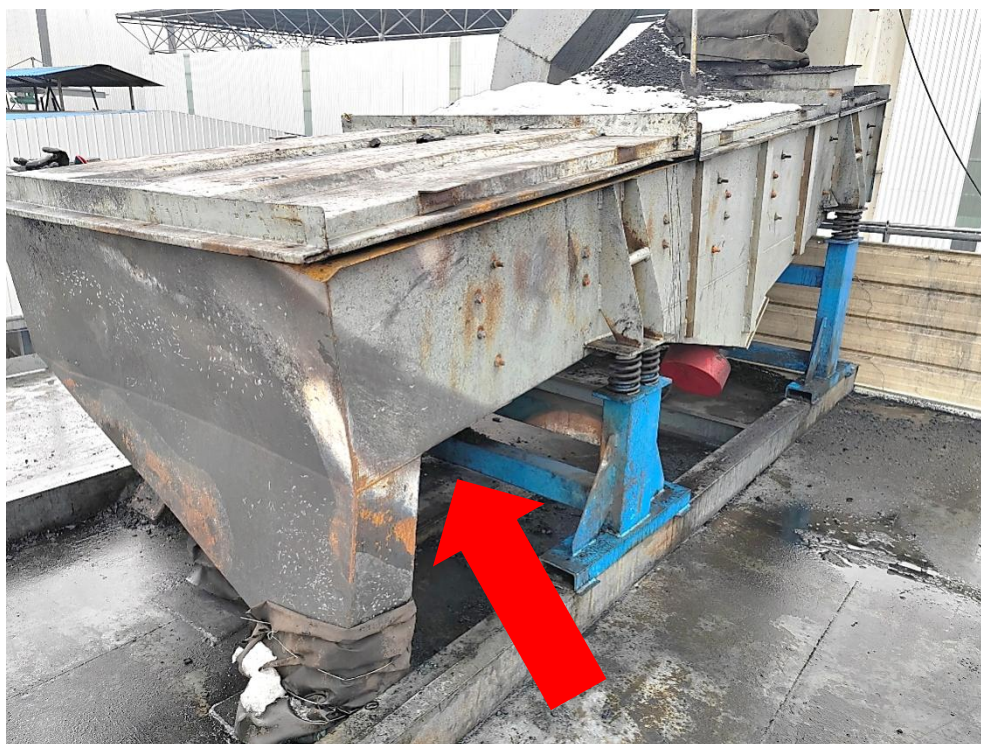
图3 人员作业位置图（料仓顶部）

（2）作业人员姚鹏飞安全意识淡薄，对废料清理作业安全风险认识不足，在未请示现场负责人的情况下，违规通过直梯攀爬至木质炭化料仓顶部，发现木质炭化料仓顶部振动筛漏料时，违规用手打开木质炭化料仓顶部清料口盖板，料仓内喷涌而出的氮气及一氧化碳气体导致其意识瞬间丧失，不慎从清料口掉入料仓，导致事故发生。

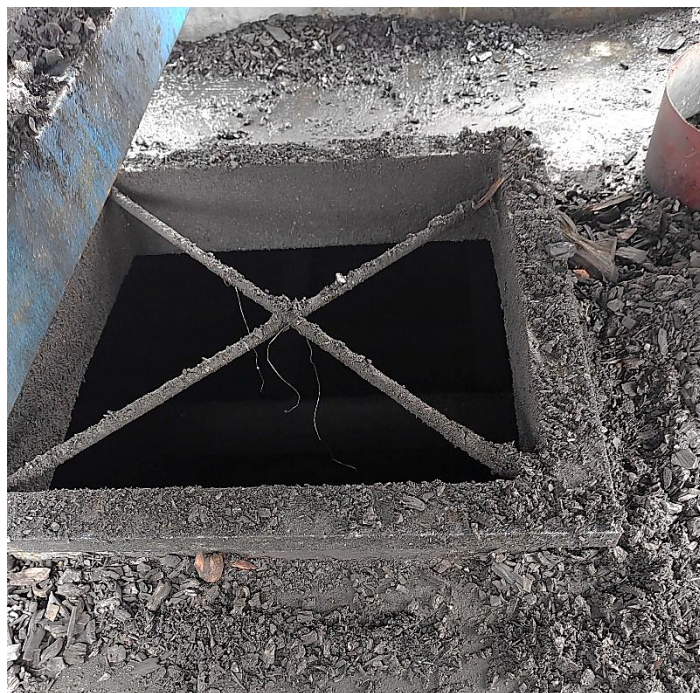
清理口设置有盖板，盖板采用 4 个螺栓与底座连接，平时为了作业方便，4 个螺栓均未紧固，可以用手直接拆卸。

图 4 人员掉落清理口图（中间十字钢筋是事发后焊接的）

（1）木质炭化料仓作为受限空间，其顶部清料口未设置安全警示标志，未设置防止人员误入的措施。

（1）完善木质炭化料仓安全设施。严格按照变更管理制度要求，对木质炭化料仓氮气使用、木质炭化料仓顶部漏料清理涉及到的安全设施进行完善。

（2）加强受限空间管理。对所有受限空间进行辨识，对于停止作业期间的受限空间，应在受限空间入口处增设警示标志，并采取防止人员误入的措施。

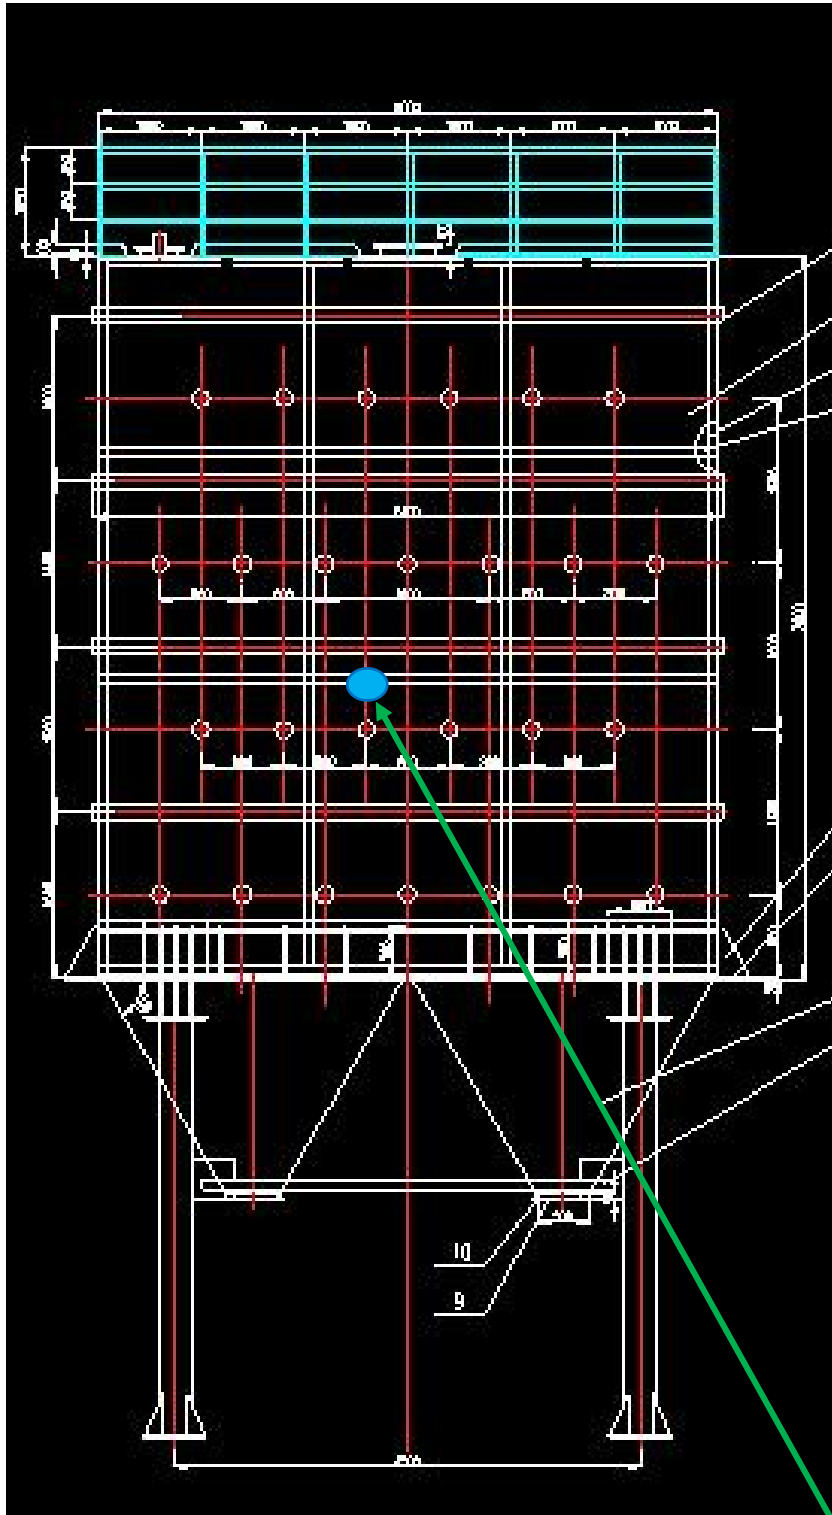
图 6 料仓结构图

救援人员在料仓南面临时切割一 95cm×95cm 方形口，方形口距离料仓底部 1.7m，距离东侧边距 2.18m，距离西侧 2.9m，人员掉落位置位于料仓南侧内部 4m 左右风冷管上。

人员掉落位置
